Oggetto: **OPERE DI RISTRUTTURAZIONE EDILIZIA, CON PARZIALE DEMOLIZIONE (opere interne) relativa a edificio residenziale sito in Piazzale Roma 58-59 a Soave nel comune di Porto Mantovano, e identificato catastalmente al fg.15 mapp.80 sub.304-305-306**

Ditta proprietaria-richiedente : **Tebaldi Tiziana – P.le Roma 52 – Porto Mantovano**

RELAZIONE TECNICA ANALISI DEL DEGRADO

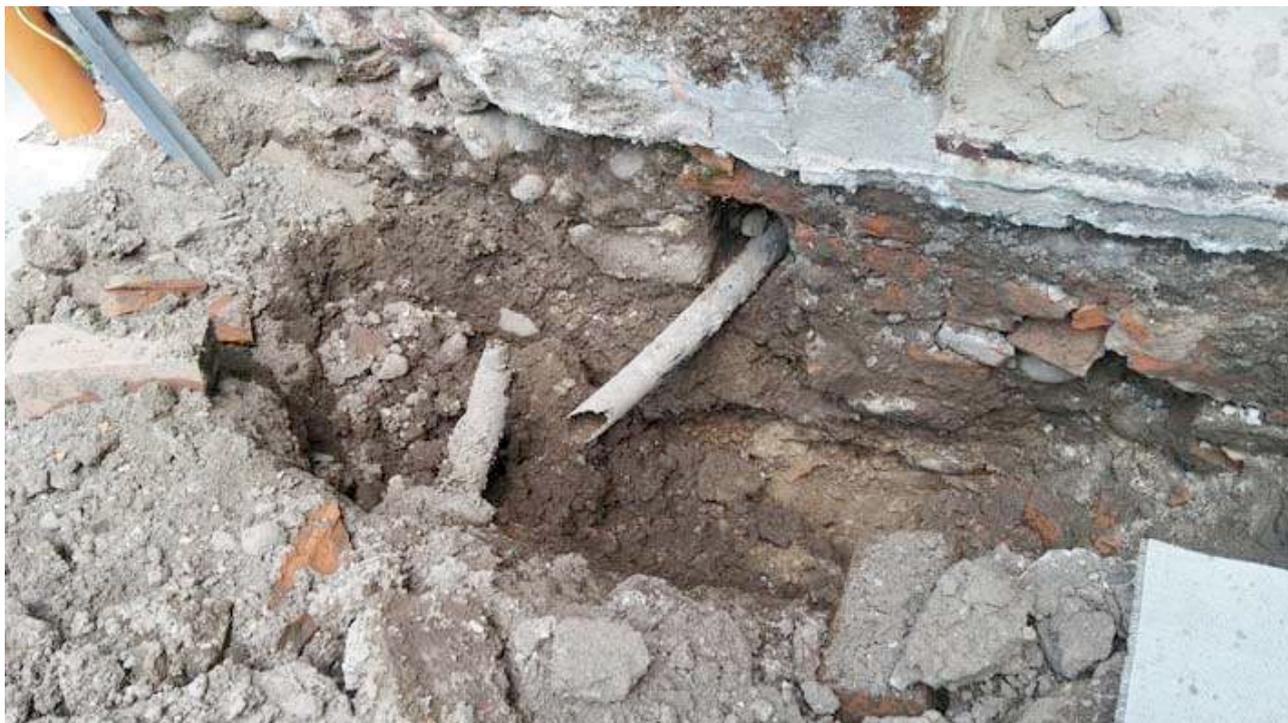
SCAVO PER VERIFICARE LA PRESENZA DELLE FONDAZIONI

Le fondazioni sono pressochè inesistenti, e realizzate con materiale (mattoni e ciottoli) incoerente.

Si nota un limitato praseguimento del muro, realizzato con mattoni e ciottoli non legati fra di loro.

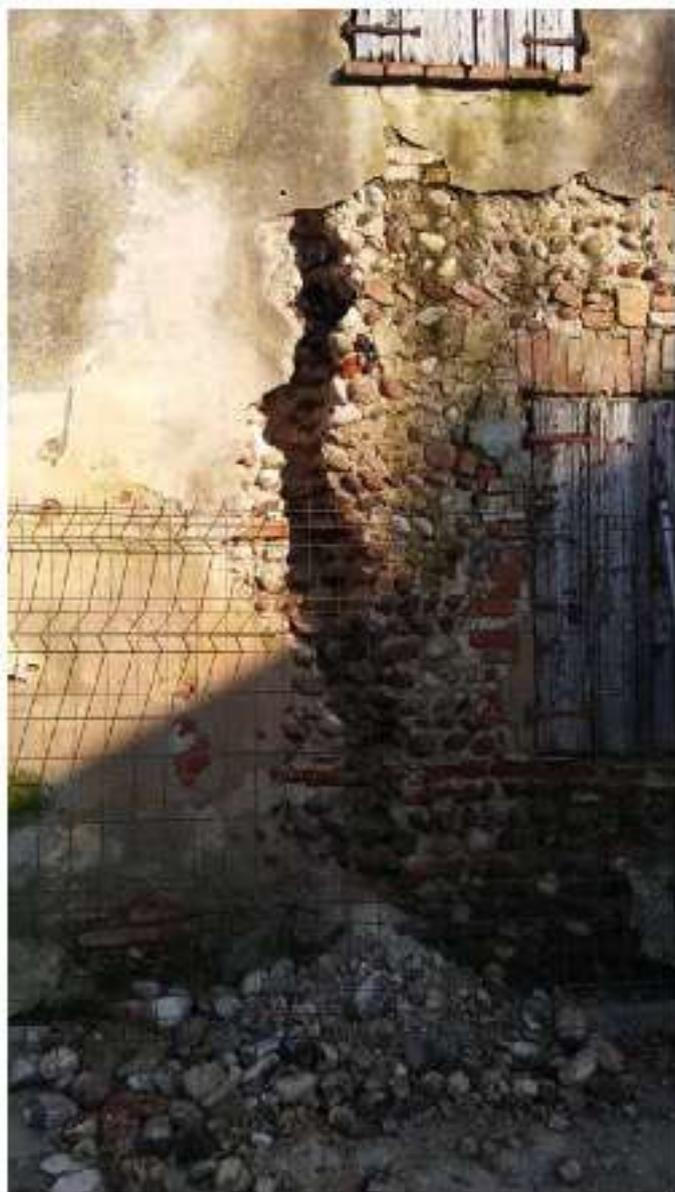
SAGGIO NELLA MURATURA PER VERIFICARNE LA COESIONE

La tessitura delle murature è disordinata e realizzata con materiali diversi (ciottoli di diverse dimensioni, mattoni in laterizio pieno), uniti da malta di allettamento ormai incoerente. Si è provveduto a fare un saggio nella parete perimetrale sul retro, questo ha generato molto velocemente il distacco dei ciottoli e dei mattoni, generando una vistosa spaccatura.

Si nota, come da un piccolo saggio, si sia generata una vistosa spaccatura a seguito dalla incoerenza della malta fra i mattoni e i ciottoli

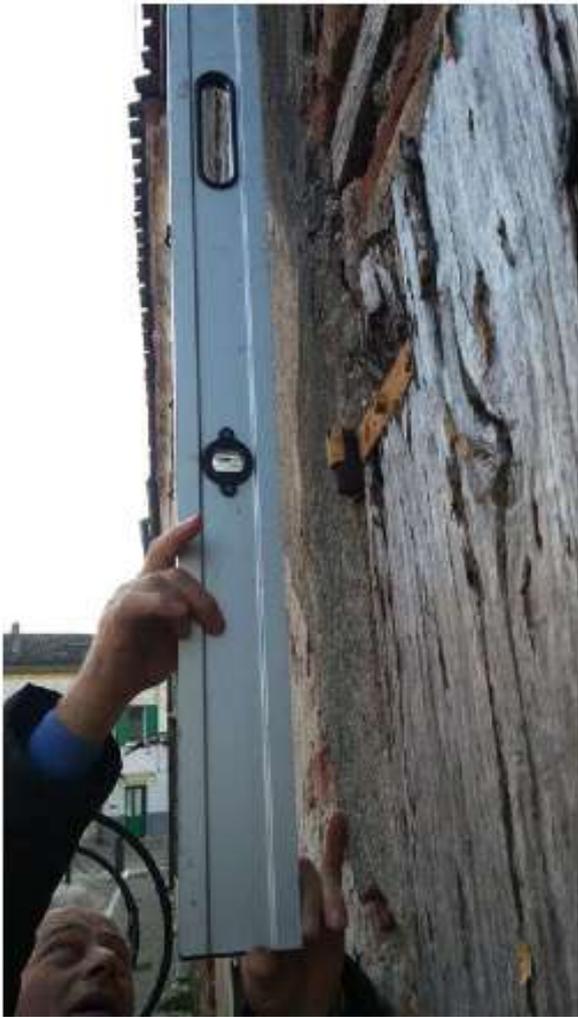
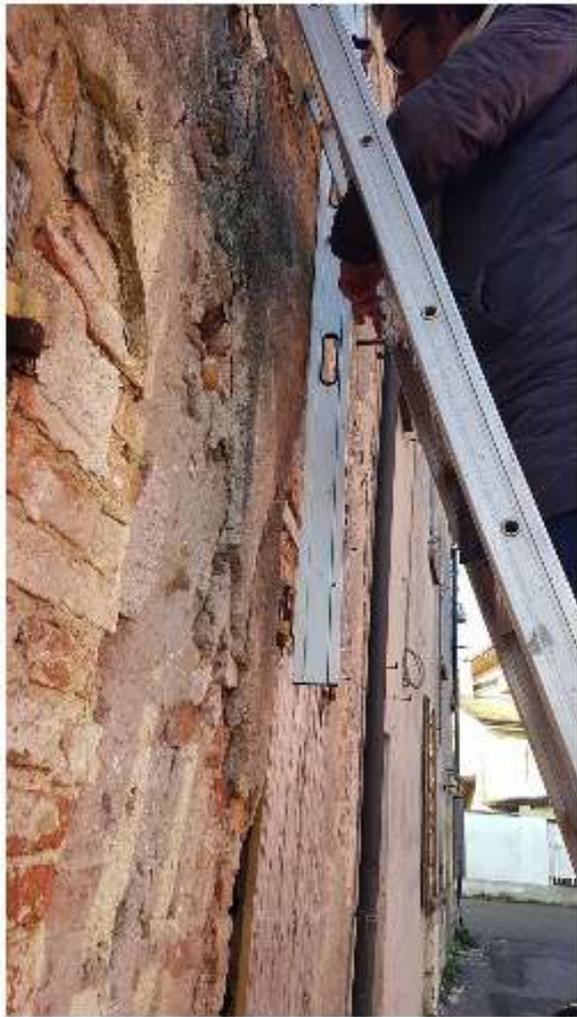
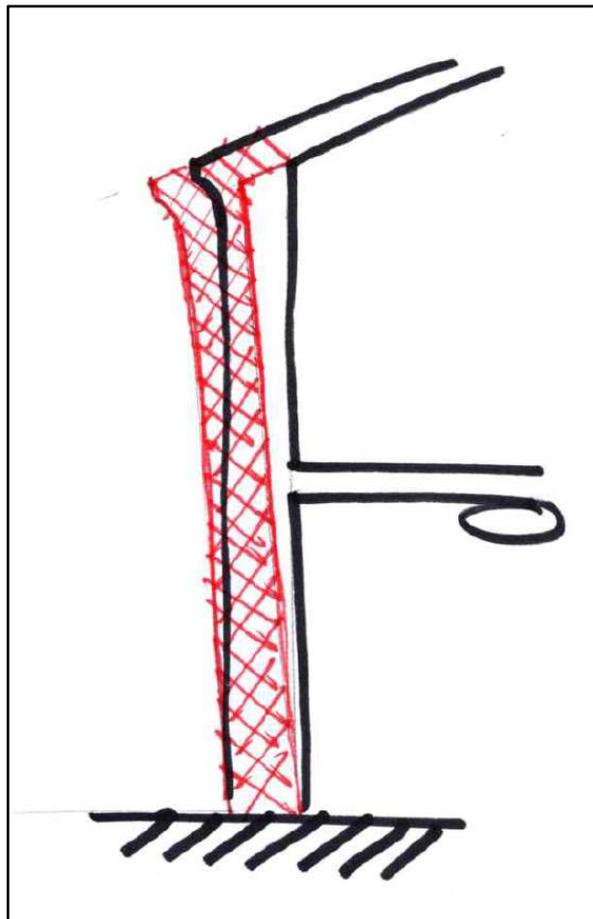
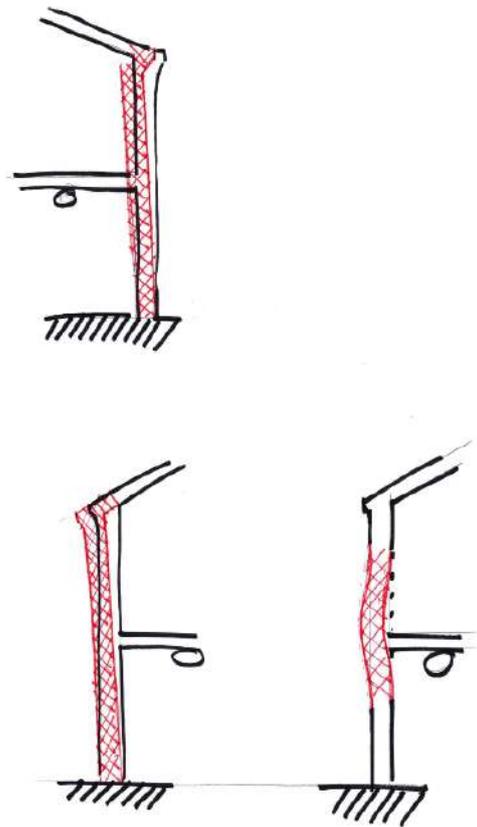
SPANCIAMENTO E "FUORI PIOMBO" MURATURA FRONTE PRINCIPALE

La mancata presenza delle fondazioni e la scarsa qualità costruttiva delle murature, hanno provocato lo spanciamiento e l'inclinazione delle murature. Si notano altresì, numerose crepe-fessurazioni nei muri portanti.

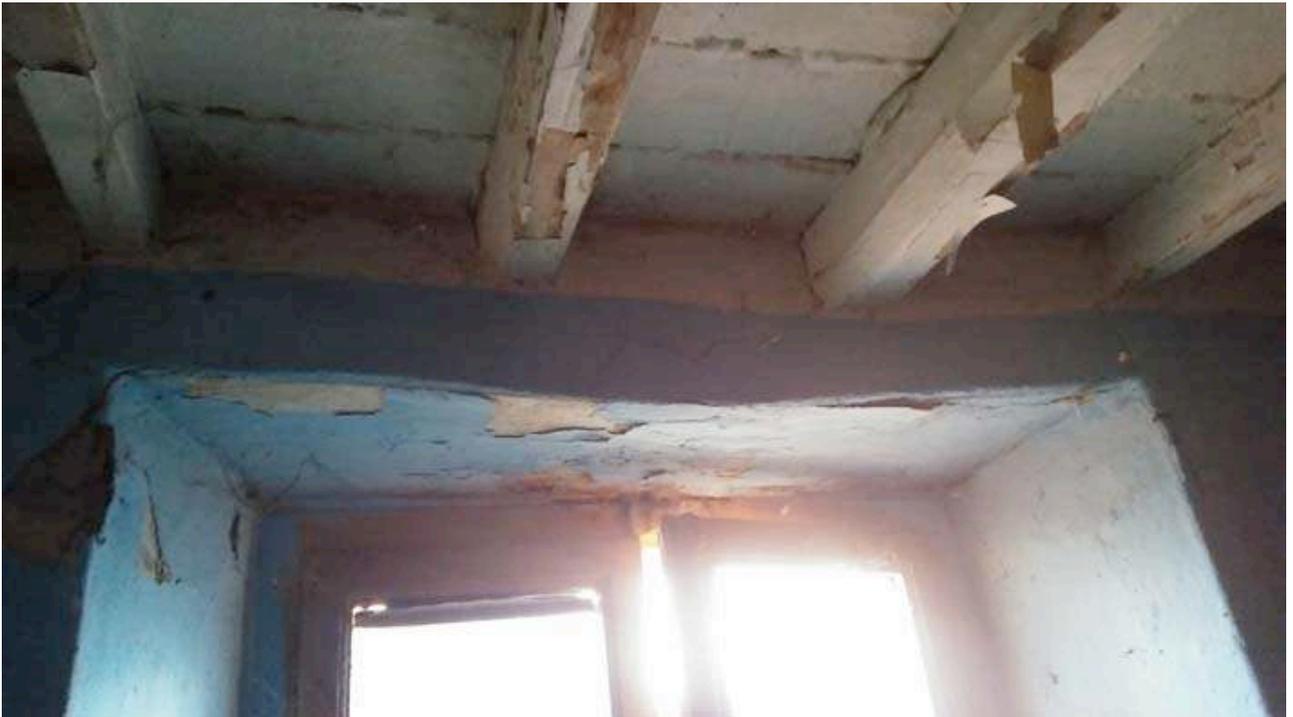
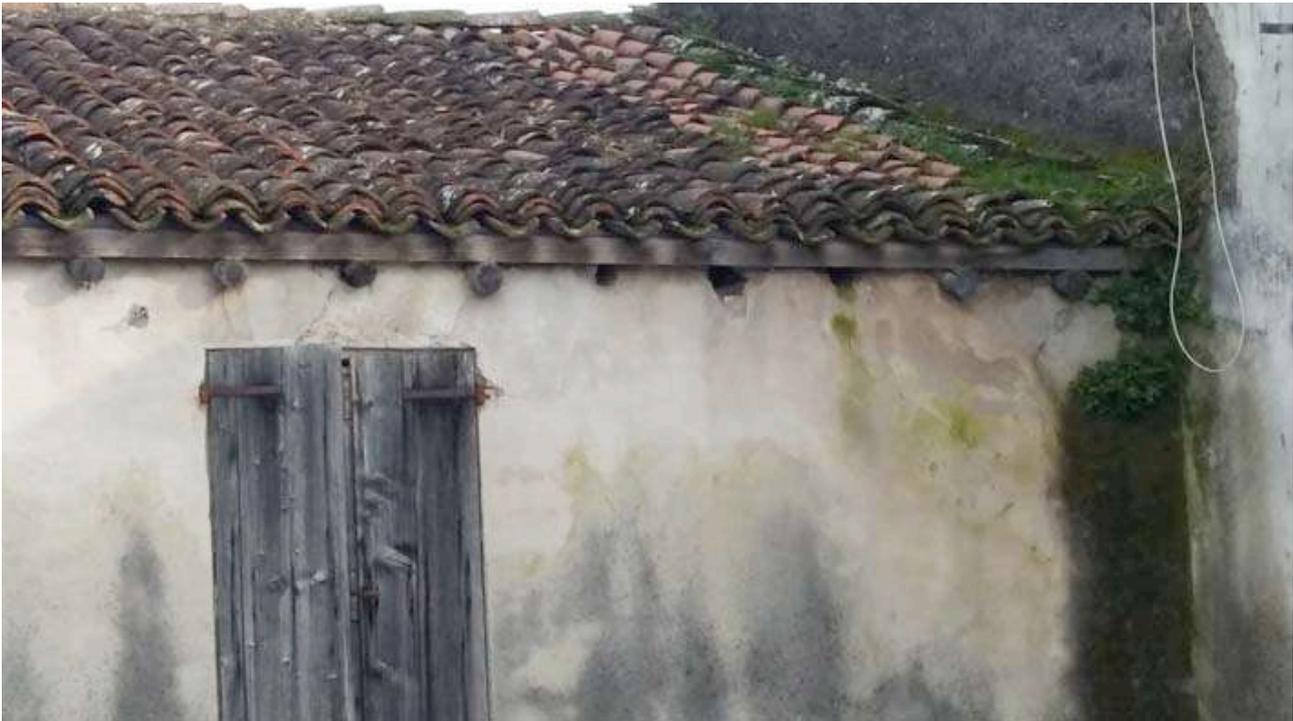
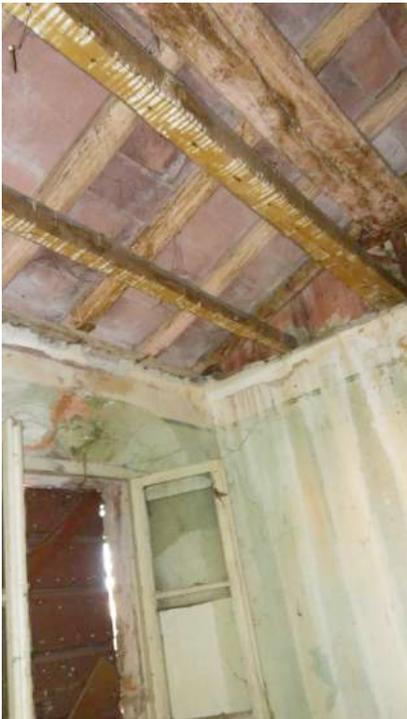
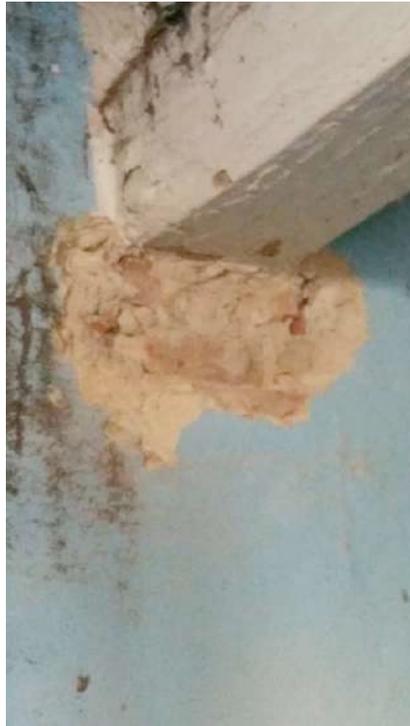
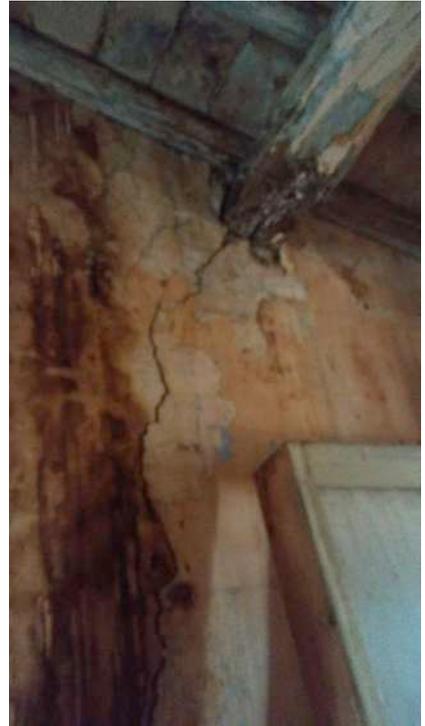
COLLEGAMENTO FRA LE MURATURE E I SOLAI E LA COPERTURA

La mancata manutenzione della copertura ha indotto in alcune zone la rottura e il distacco dei coppi. Ciò ha permesso il passaggio delle precipitazioni provocando il conseguente degrado delle strutture orizzontali e verticali.

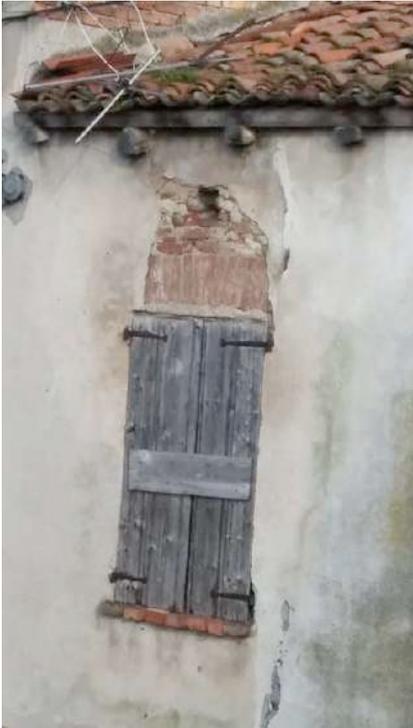
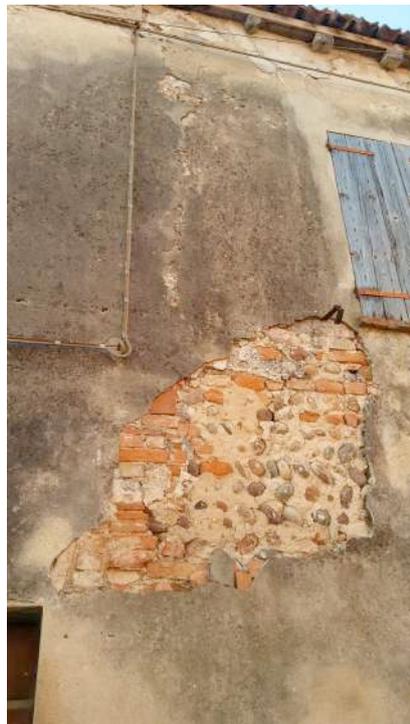
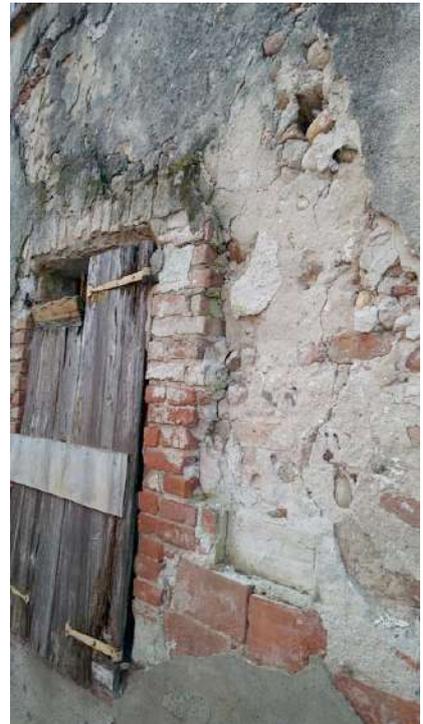
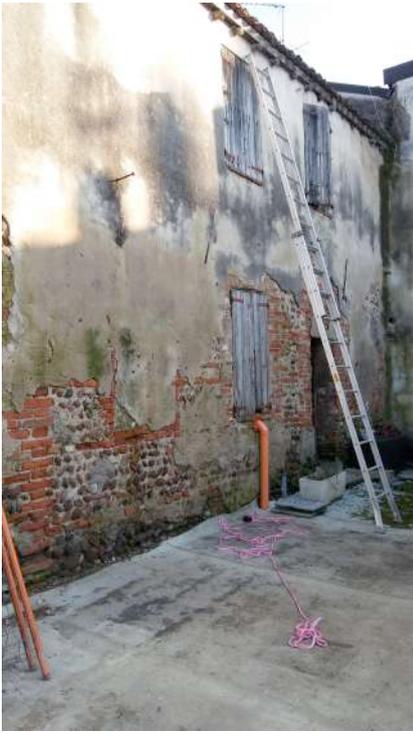
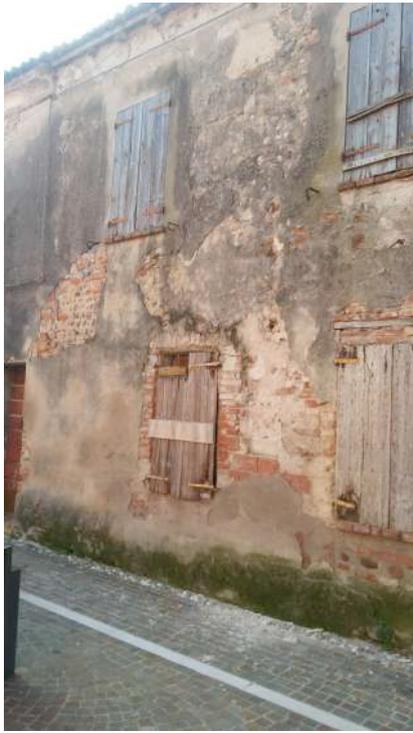
DISTACCO DEGLI INTONACI

In alcune superfici della facciata vi sono rinzaffi e reintegri d'intonaco eseguiti con materiali non idonei o incompatibili con quelli originali.
