Ordine 374512
Cliente COMUNE DI PORTO MANTOVANO (MN)
Oggetto Controllo della struttura lignea
della piscina comunale
Località Porto Mantovano, Strada Papa Giovanni XXIII (MN)

RELAZIONE TECNICA RELATIVA AL SOPRALLUOGO DEL 11/06/2021

**MANUTENZIONE STRAORDINARIA DELLA PISCINA COMUNALE
E OPERE PER LA MESSA IN SICUREZZA DELLA COPERTURA IN LEGNO**

Via Papa Giovanni XXIII – 46047 – Porto Mantovano (MN)

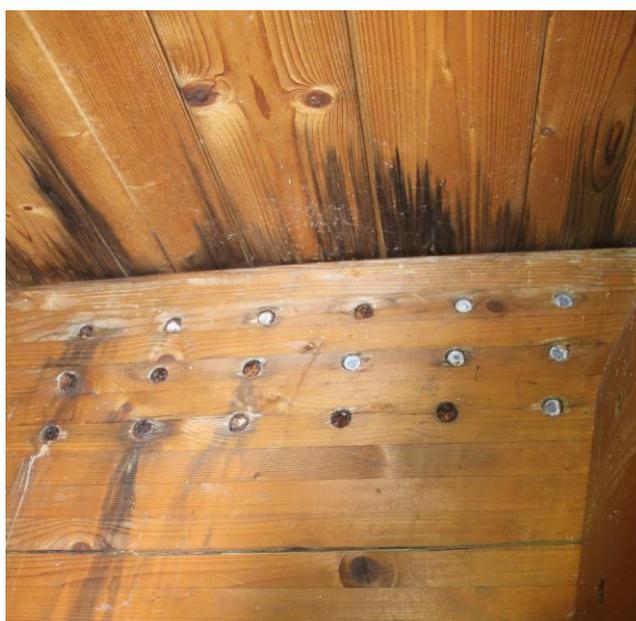
I valori della trave di facciata e del perlinato sono più alti. Questo è dato dal fatto che la tenuta all'aria tra perlinato e trave principale di facciata non è più funzionante. Infatti il perlinato lungo il perimetro della trave ha un umidità più elevata ed è annerito.

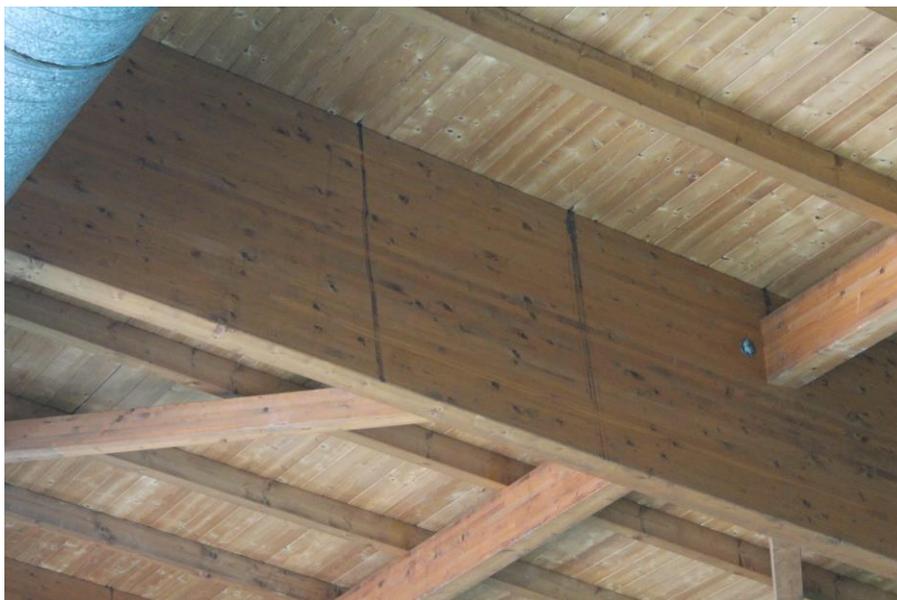
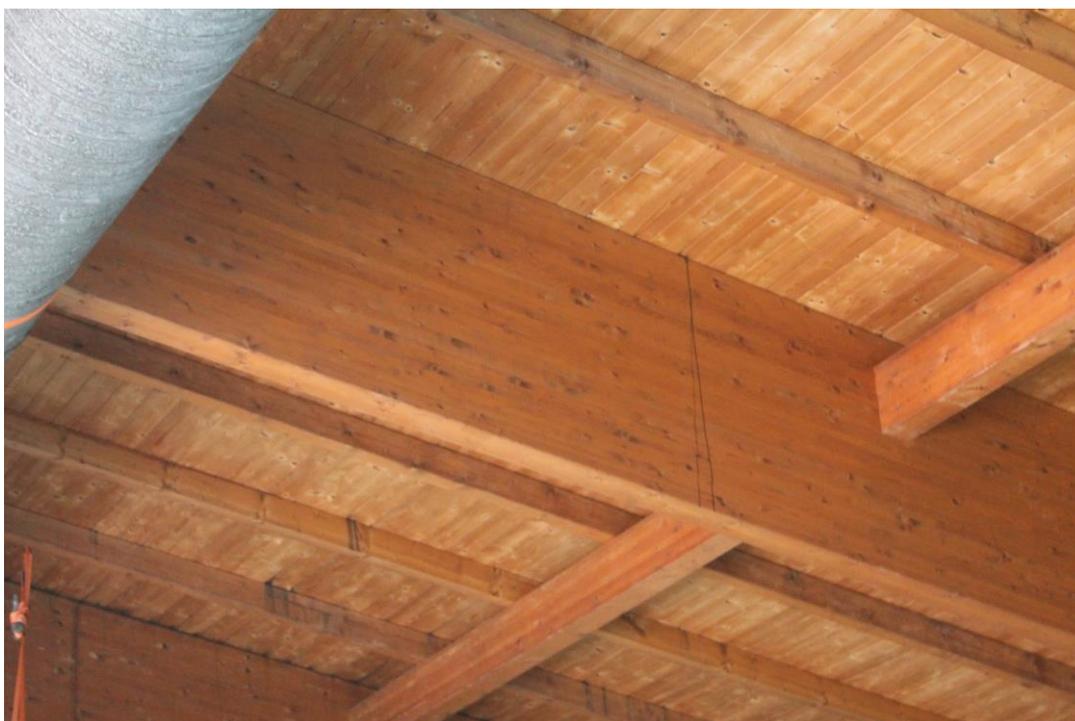
Soprattutto nelle campate esterne lato sud e lato nord sono visibili una serie di colature dovute a delle infiltrazioni.

Al dire del gestore queste non sono recenti. Lui non ha mai notato delle gocciolature nè sul pavimento nè sulla superficie della piscina. È assolutamente necessario monitorare queste colature nel tempo e controllare il manto di copertura se si dovessero verificare.

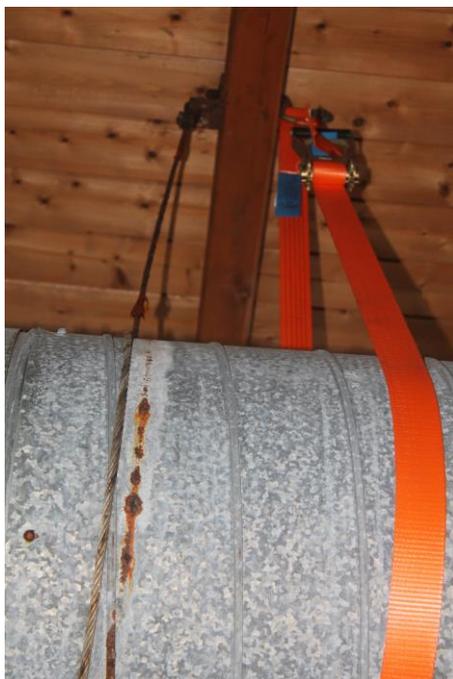
I tubi per il riscaldamento sono stati appesi recentemente con delle fasce. Non conoscendo ne il peso di queste tubazioni ne la portata delle fasce il sottoscritto non è in grado di valutare la loro idoneità.

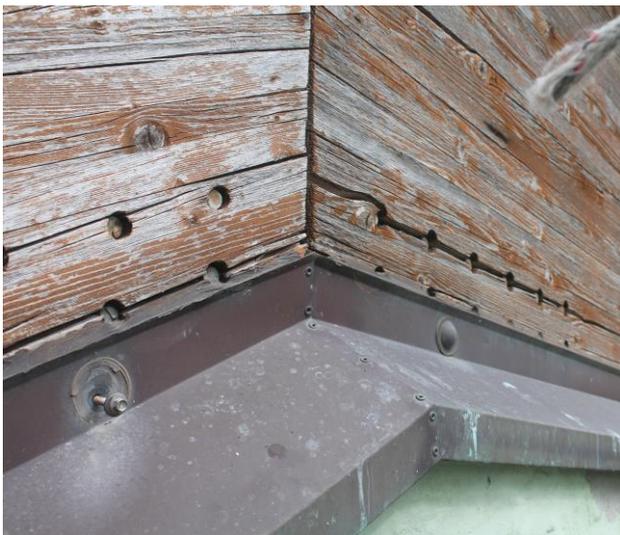
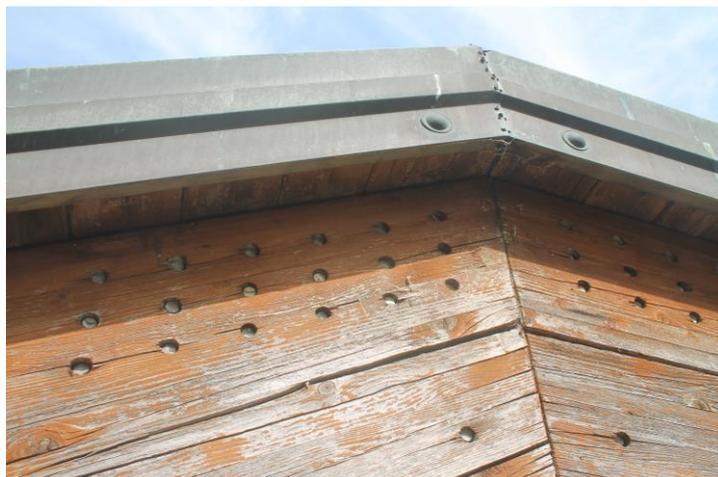
Trave di facciata lato Sud:

Le due travi di facciata (sia lato nord che lato Sud) sono in pessime condizioni. Si sono riscontrate fessure, soprattutto in corrispondenza del giunto al colmo con uno spessore fino a 15mm ed una profondità oltre la metà della trave.

In alcuni punti la fessura si è verificata in corrispondenza della linea degli spinotti, per cui la portata di questi praticamente è quasi nulla.

Le 2 travi di facciata non possono essere riportate nelle condizioni statiche iniziali e devono essere sostituite, puntellando gli arcarecci all'interno della piscina e sullo sporto. Il pacchetto di copertura va tolto per i primi 1,0-1,5m. La nuova trave di facciata deve essere protetta dai raggi di sole e dalle intemperie rivestendola con un tavolato posato su listelli distanziatori in modo da garantire il giro dell'aria.

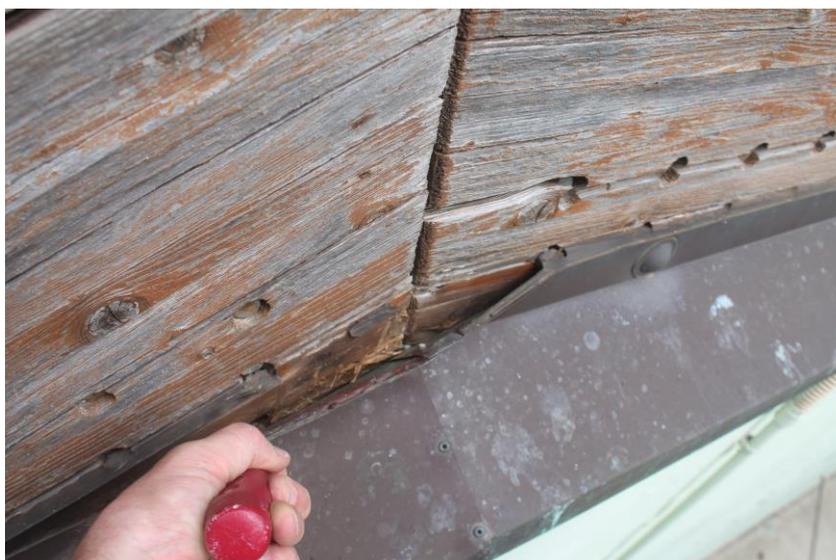
Dietro la scossalina sul lembo inferiore della trave si sono riscontrate delle zone con marciscenza

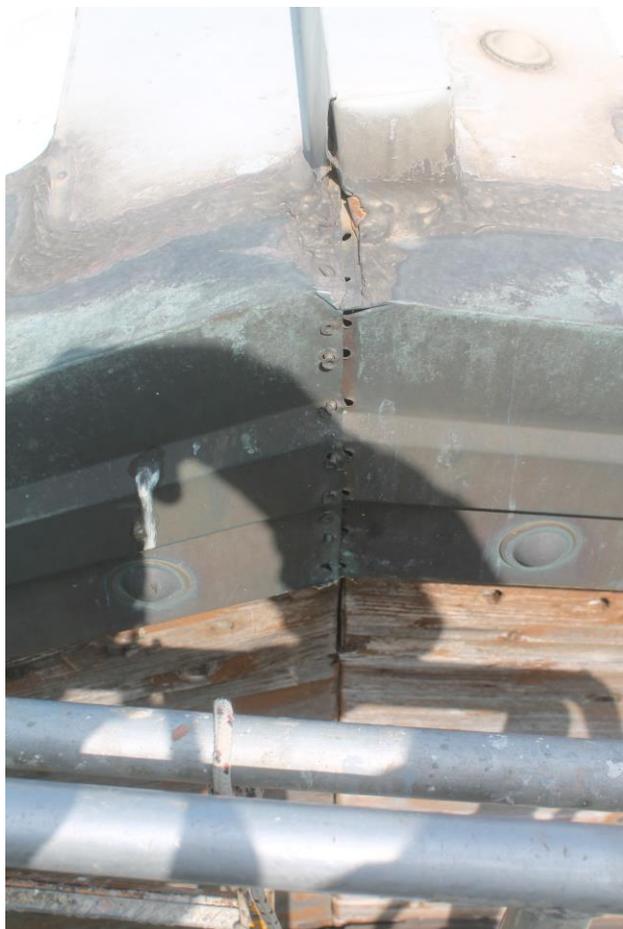
La scossalina sopra il giunto al colmo si è strappata e non ha più la tenuta all'acqua. Le infiltrazioni in questa zona hanno sicuramente aumentato il deterioramento del giunto.

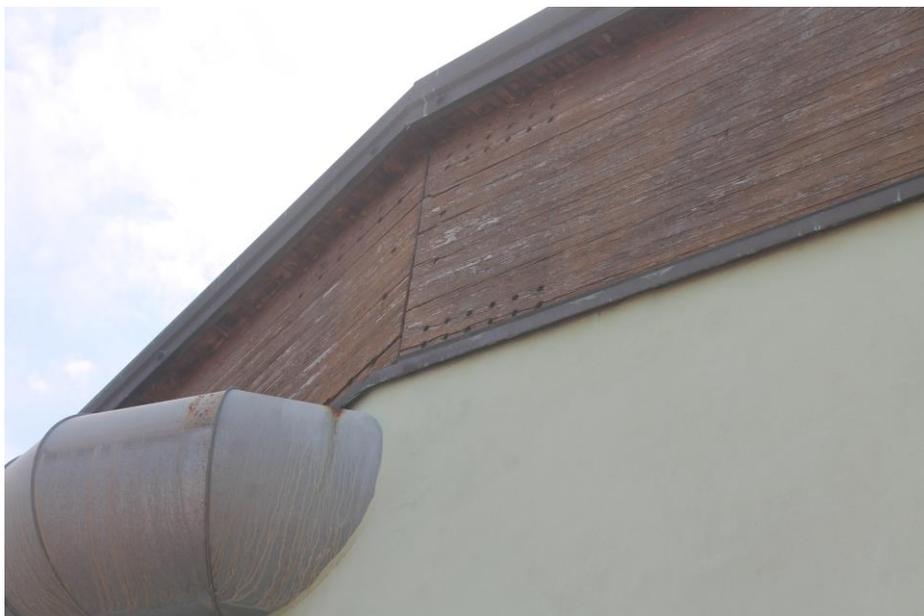
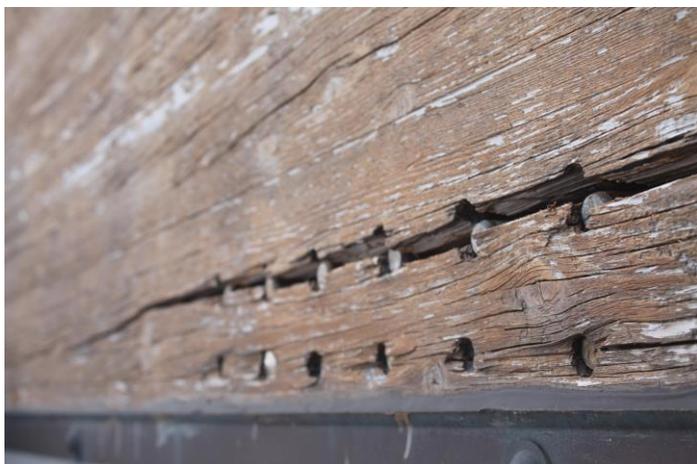
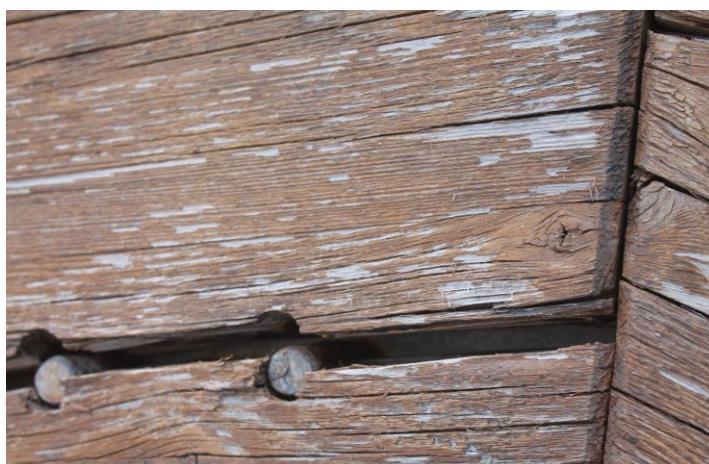
Trave di facciata lato Nord:

La trave di facciata sul lato Nord della piscina si trova in simile condizioni: fessure oltre 15mm di spessore, in alcuni posizioni in corrispondenza della fila degli spinotti

Nella sostituzione bisogna porgere la massima attenzione alla tenuta all'aria tra trave in legno-muro di tamponamento (intradosso della trave) e trave in legno-perlinato in abete (estradosso della trave).

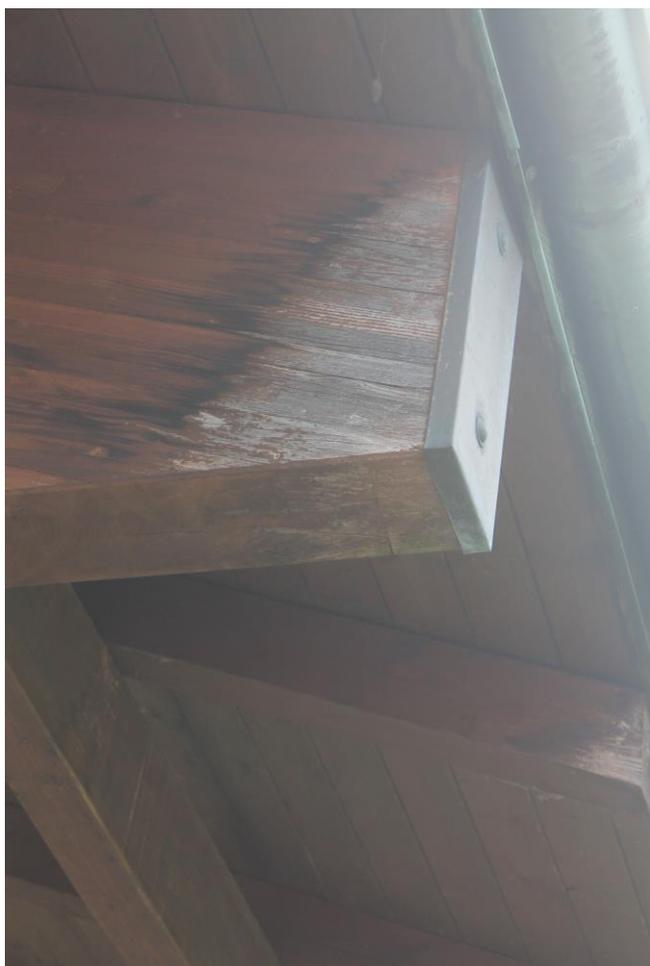
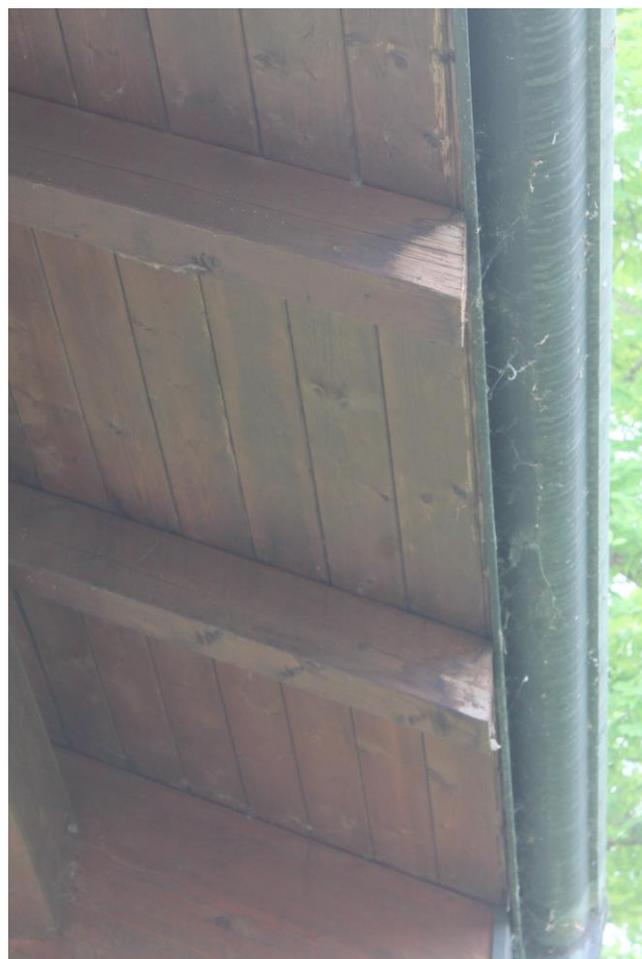
L'impregnazione sulle teste sul lato sporto è deteriorata in modo da dover essere rifatta. Le zone ammalorate devono essere carteggiate e reimpragnate con 2 mani di impregnante da esterno non facendo troppa pellicola. L'impregnazione può essere eseguita nella condizione del legno asciutto.

Le teste sono ammalorate e devono essere levigate e trattate con 2 mani con un impregnate da esterno.
