**PROGETTO ESECUTIVO  
PER LA RIQUALIFICAZIONE DELLE VASCHE ESTERNE  
DELLA PISCINA COMUNALE E  
DELLE RISPETTIVE AREE DI PERTINENZA  
CUP: C32H23001740004**

**RELAZIONE TECNICA**

marzo 2024

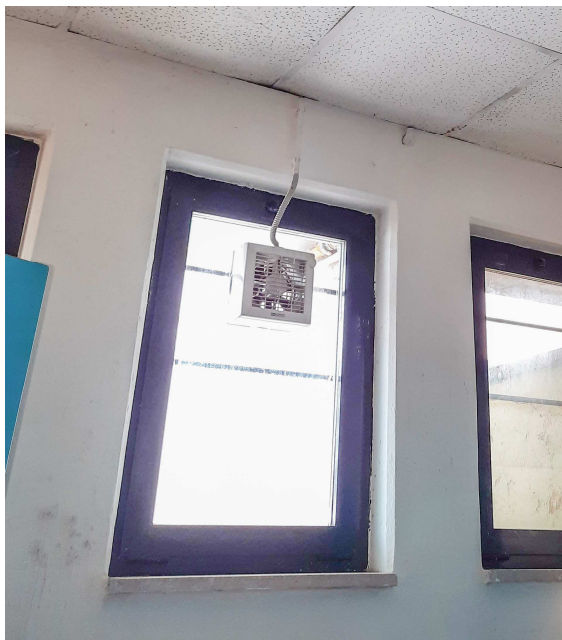
- a) In entrambi gli spogliatoi non esiste ricambio d'aria forzato, il tutto è affidato a 2 piccoli estrattori da vetro quali quelli rappresentati nella foto che segue:

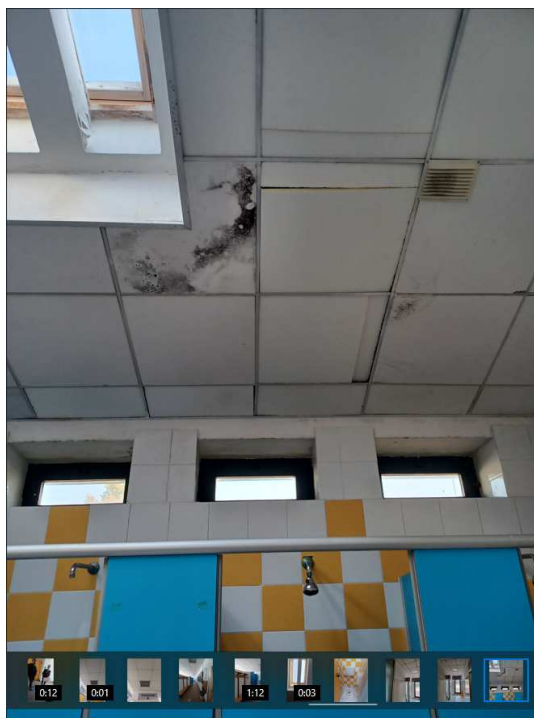
- b) Entrambi gli spogliatoi hanno controsoffittature danneggiate dalla condensa, malfermi ed in parte già oggetto di sostituzioni dopo i distacchi. Alcuni pannelli caduti sono stati sostituiti con banali pannelli di EPS.

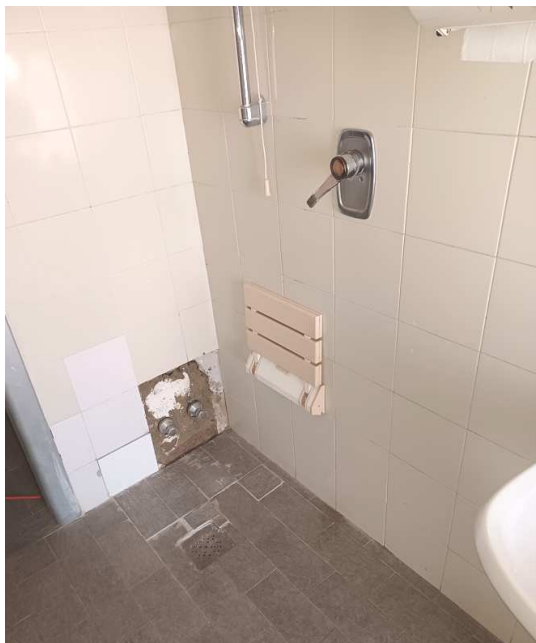
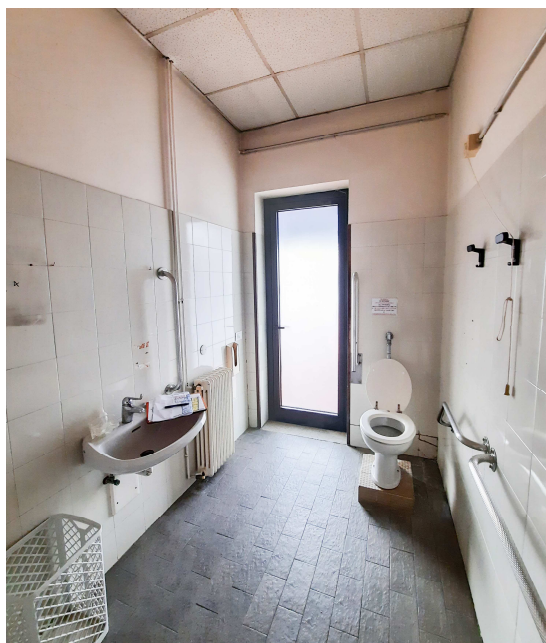
- d) Le finestre a tetto hanno i telai in legno degradati e necessitano di una manutenzione.
- e) Il servizio igienico dedicato alle persone con disabilità non ha dimensioni, né attrezzature adeguate, in particolare lo spazio doccia troppo ridotto, il wc ricavato in modo artigianale con wc standard, mancanza di alcuni maniglioni a parete, mancanza del pulsante a parete per lo scarico wc, lavabo inadeguato, mancanza specchio reclinato.

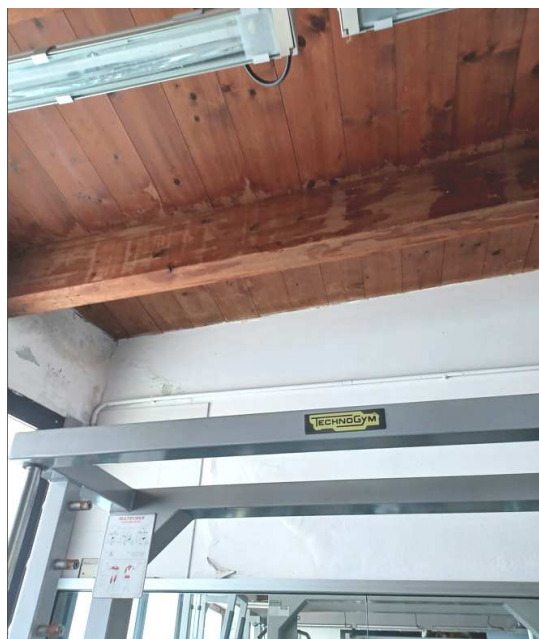
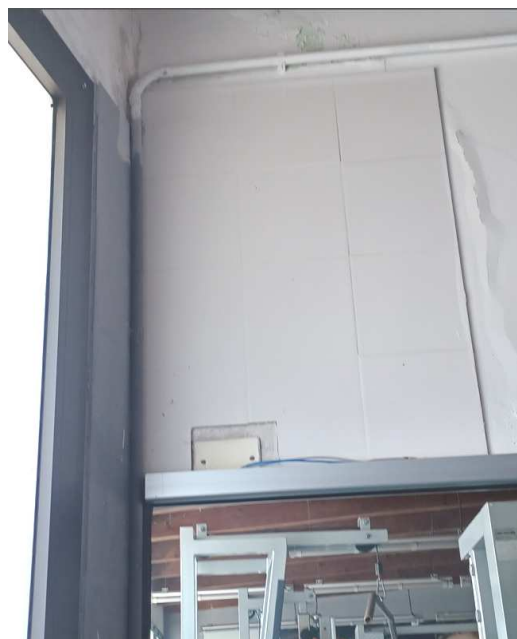
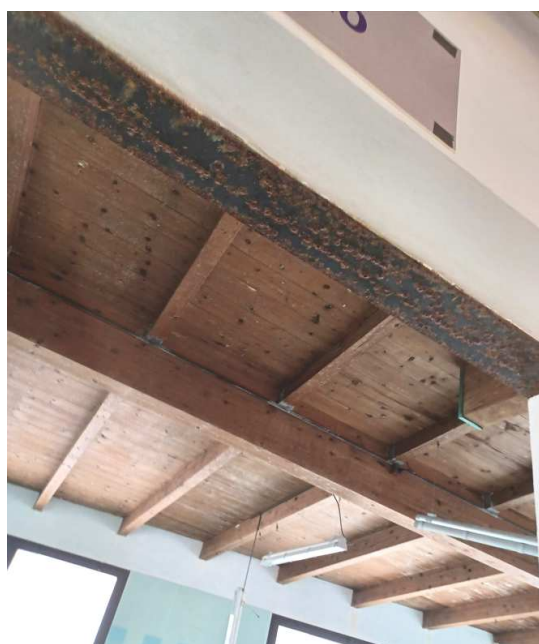
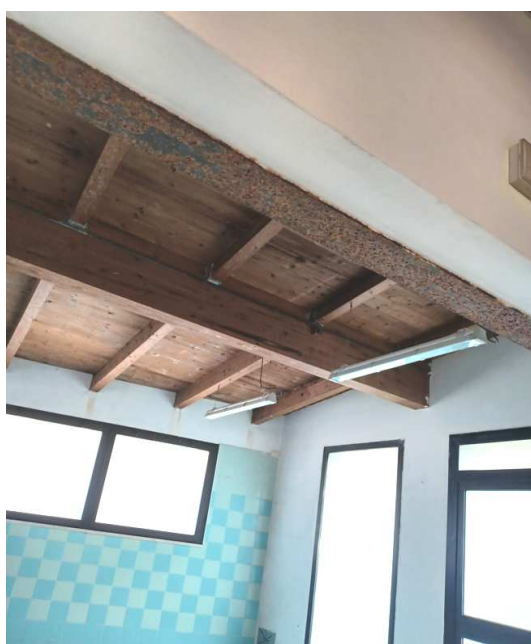
Le condizioni di manutenzione e conservazione sono cattive per quanto riguarda principalmente gli assiti e gli intonachi che manifestano evidenti danni causati da formazioni di condensa. Anche le architravi in acciaio, ubicate sopra le grandi aperture poste tra la zona della vasca natatoria e la vasca di idroterapia, sono aggredite da ruggine in stato avanzato.

Nell'angolo est della palestra e del locale con vasca idroterapica sono evidenti i danni alle finiture ad intonaco causati da ponti termici non risolti.

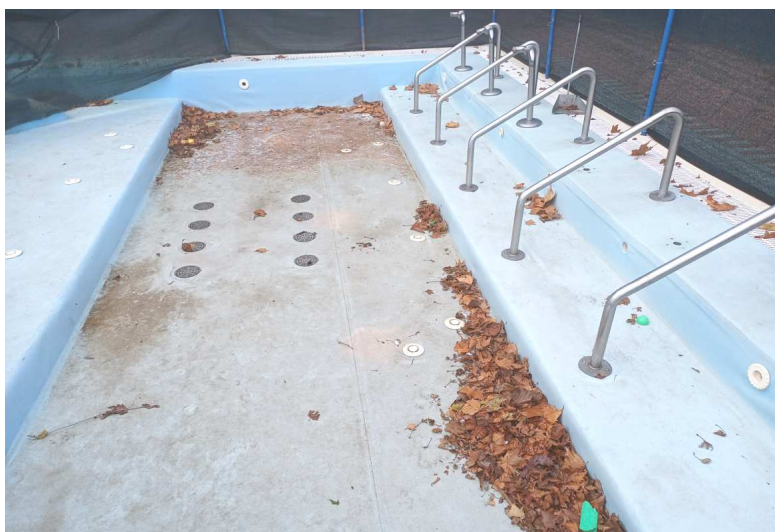
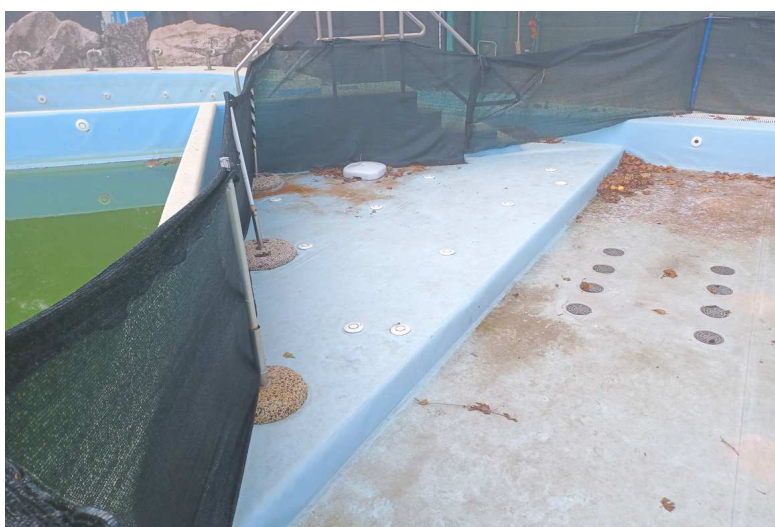
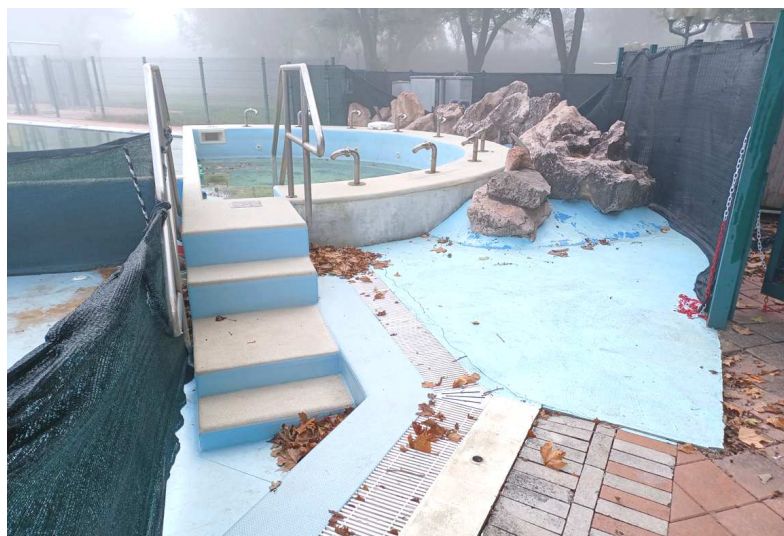
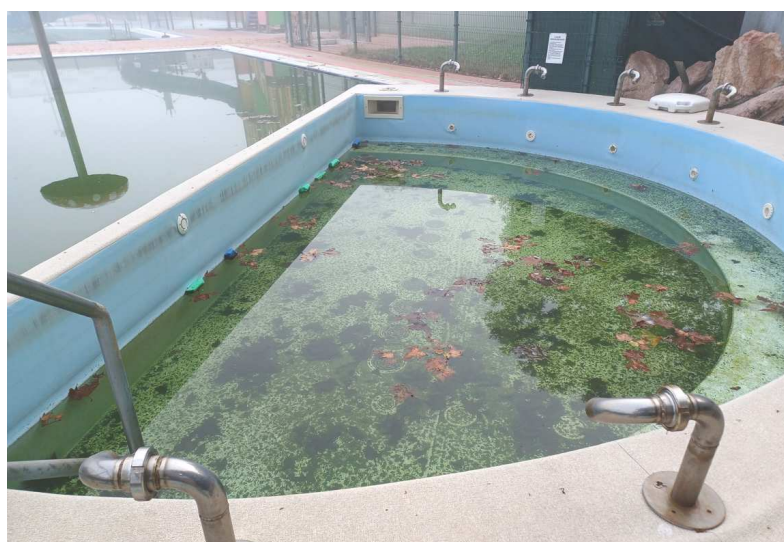
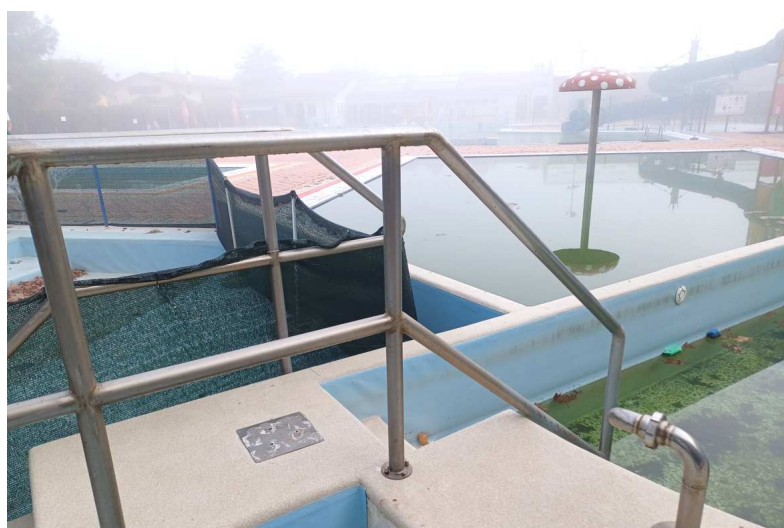
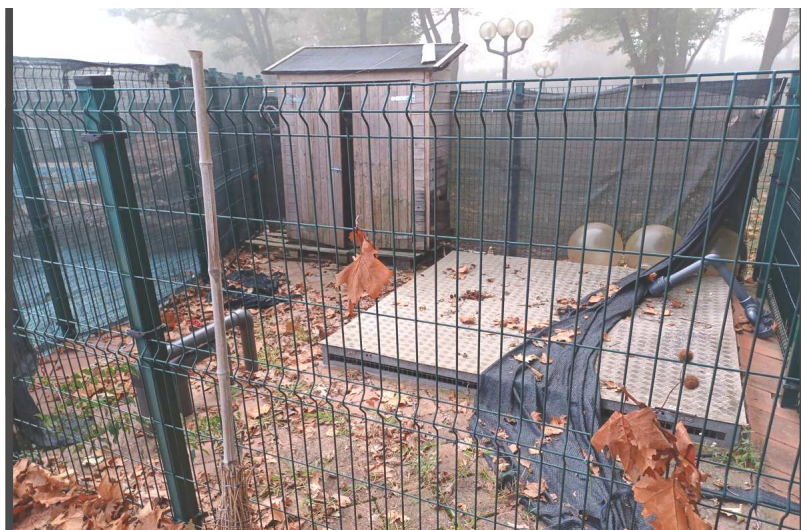
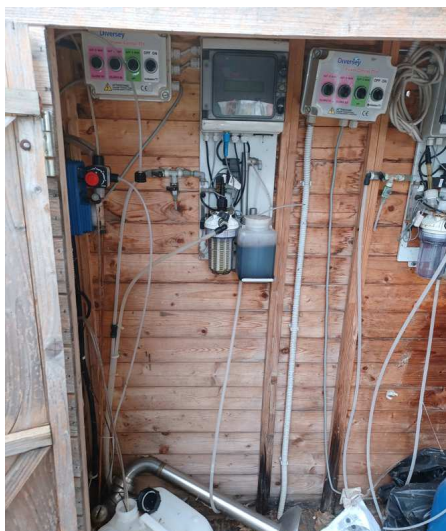
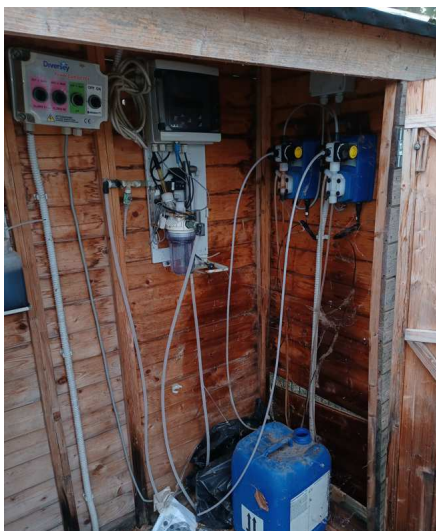
Tutte le vasche denotano problemi alle mattonelle di bordo sfioro che richiedono una completa sostituzione.

Le vasche collegate a quella principale sono normalmente funzionanti, le altre 2 sono completamente fuori uso a causa dell'ubicazione degli impianti elettrici all'interno di vasche interrate. Queste ultime vasche necessitano di un intervento di manutenzione straordinaria.

a1-**Bordi vasche:** tutti i bordi vasche delle piscine esterne dovranno essere rimossi e sostituiti con altri nuovi poiché numerose piastrelle sono già state maldestramente sostituite e molte sono già in distacco dalla malta di allettamento. In sostanza costituiscono un duplice pericolo: inciampi o ferite ai piedi di chi li calpesta, tagli e/o ferite per chi dall'interno della vasca volesse aggrapparsi al bordo. Oltre al bordo vasca verranno reimpermeabilizzate le canalette di sfioro e sostituite tutte le griglie in plastica aventi sagome non più a norma. Sarà necessario inoltre rimuovere anche la prima fila di massetti autobloccanti per raccordare le quote di calpestio con le altre finiture ed eliminare il dente attualmente presente di spessore compreso tra 0,5 e 1,5 cm.

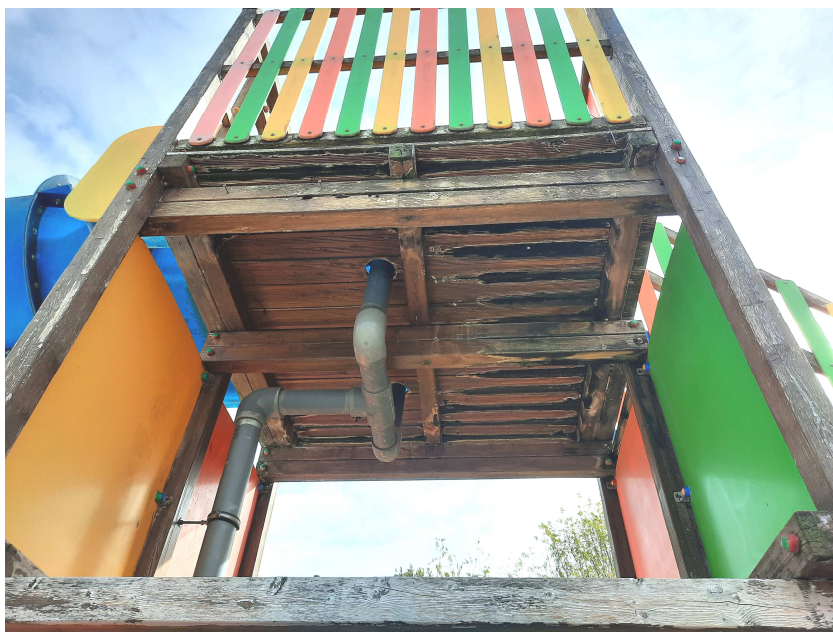
Nell'area della vasca principale è presente anche un acquascivolo con castello delle scale in legno. La struttura in legno è in parte danneggiata e deve essere oggetto di una manutenzione straordinaria per ripristinare le necessarie condizioni di sicurezza.

**d1-Scala di risalita all'acquascivolo:** come detto in precedenza la scala in legno di salita alla partenza dell'acquascivolo ha la necessità di una manutenzione straordinaria delle parti lignee. Si prevede la sostituzione di tutti gli elementi in legno ammalorati (alcune pedate, travetti di rinforzo sotto pedane e appoggio mani in corrispondenza della partenza dello scivolo) oltre all'installazione dei coperchi sulle testate dei travetti per impedire l'infiltrazione dell'acqua lungo le fibre negli elementi verticali/orizzontali. L'intervento si concluderà con la carteggiatura e impregnazione completa della struttura lignea e il controllo / fissaggio della viteria.

**d2-Acquascivolo:** questo elemento verrà revisionato e saranno controllati i serraggi in tutti i collegamenti bullonati.
