**PROGETTO ESECUTIVO
PER LA RIQUALIFICAZIONE E ADEGUAMENTO
IMPIANTISTICO DEL NUCLEO SERVIZI - SPOGLIATOI
DELLA PISCINA COMUNALE**

DOCUMENTAZIONE FOTOGRAFICA

marzo 2024

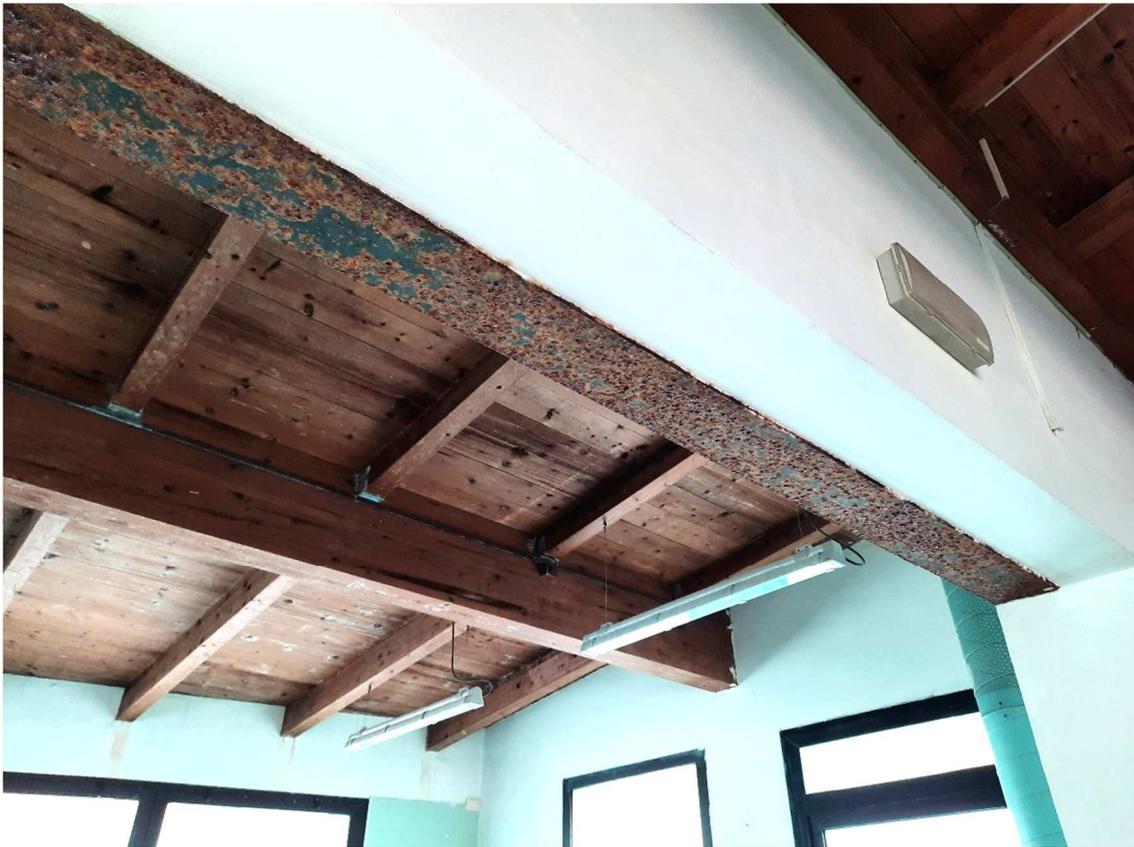
VISTA 3 – DEGRADO ARCHITRAVI METALLICI

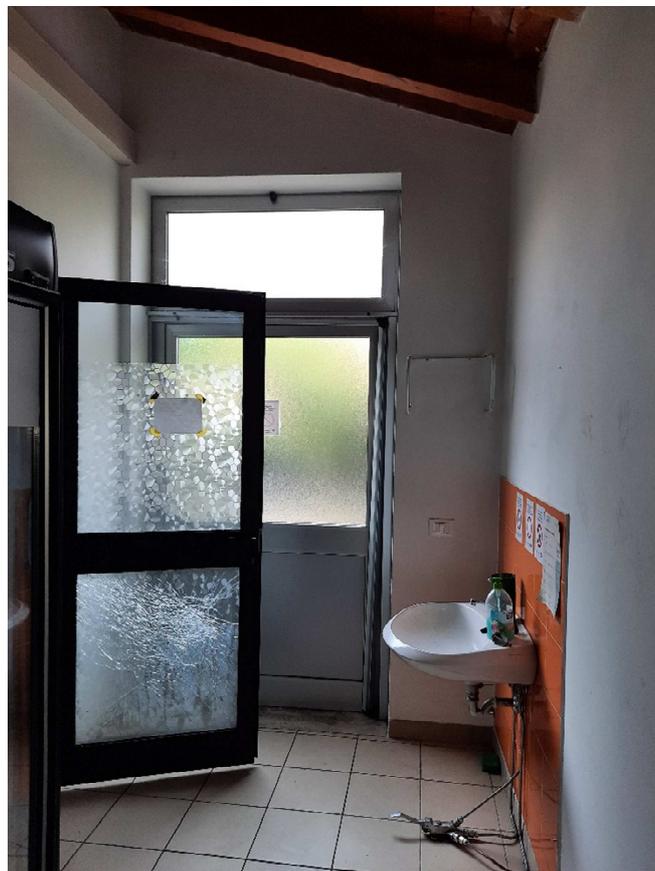
VISTA 28 – PORTA INTERNA CON PANNELLO VETRATO DA SOSTITUIRE – MAGAZZINO BAR

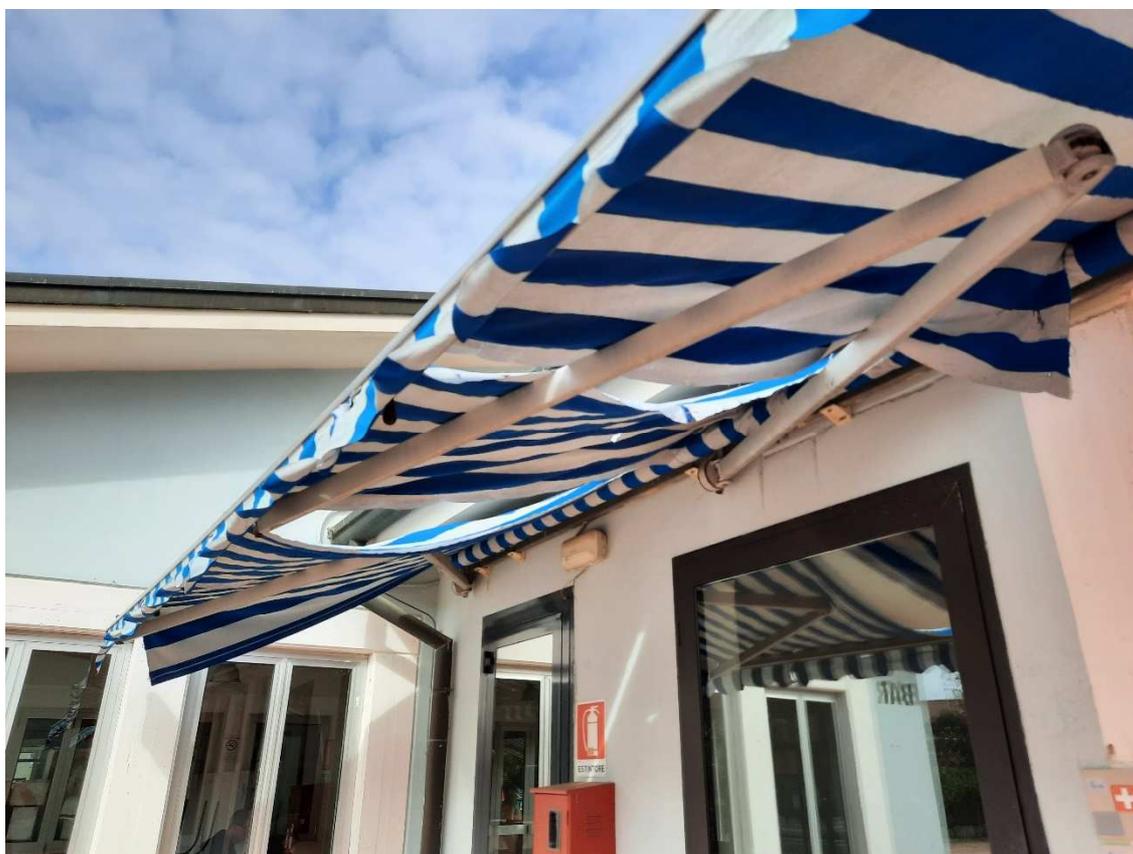
VISTA 30 – TENDE ESTERNE DA SOSTITUIRE (OPERA ESCLUSA DALL'APPALTO)

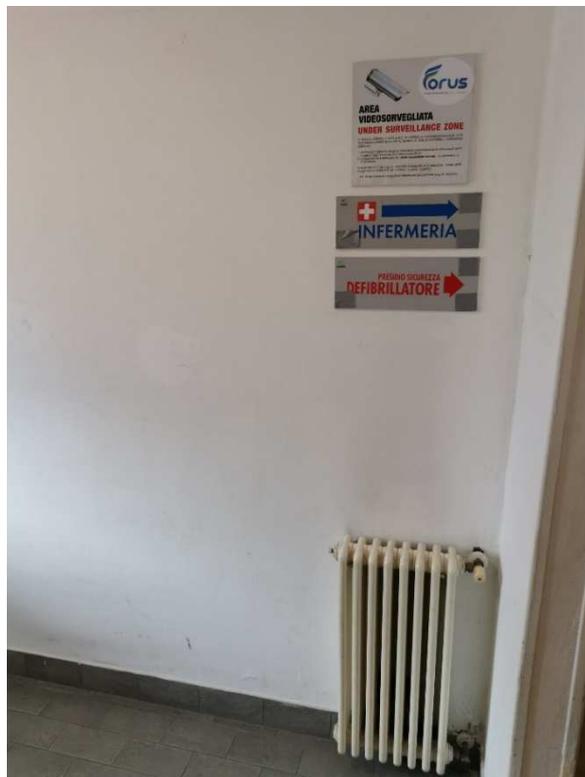
Vista 2.2 - Radiatore esterno da spostare in corrispondenza della doccia del bagno per persone con disabilità

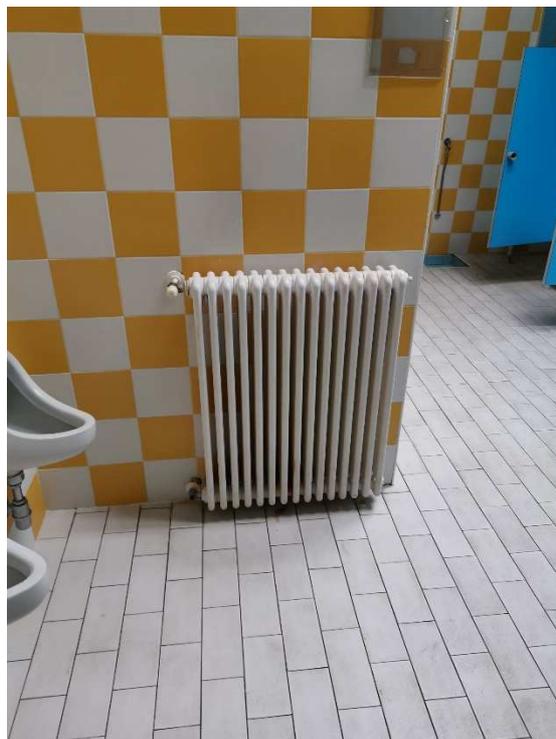
Vista 10.2 – zona docce/WC – lato maschile; radiatore da sostituire
