COMUNE DI PORTO MANTOVANO

OPERE DI MESSA IN SICUREZZA DEL PATRIMONIO EDILIZIO COMUNALE – SOSTITUZIONE DEL PAVIMENTO DELLA PALESTRA DI SOAVE DI PORTO MANTOVANO – CUP: C39H20000100002

PROGETTO ESECUTIVO

DOCUMENTAZIONE FOTOGRAFICA

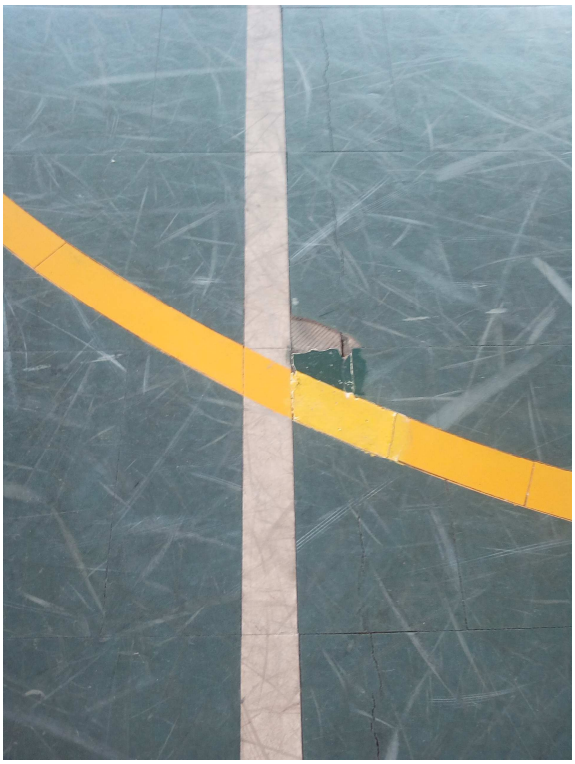
FOTOGRAFIA N° 5

Fenomeni di rottura del pavimento attuale
