COMUNE DI PORTO MANTOVANO  
PROVINCIA DI MANTOVA

## LAVORI DI MESSA IN SICUREZZA STRADA CISA 1° TRATTO A SUD.

### PROGETTO DEFINITIVO-ESECUTIVO

Oggetto: ELABORATI GRAFICI  
Particolare costruttivi-  
Sezioni stradali

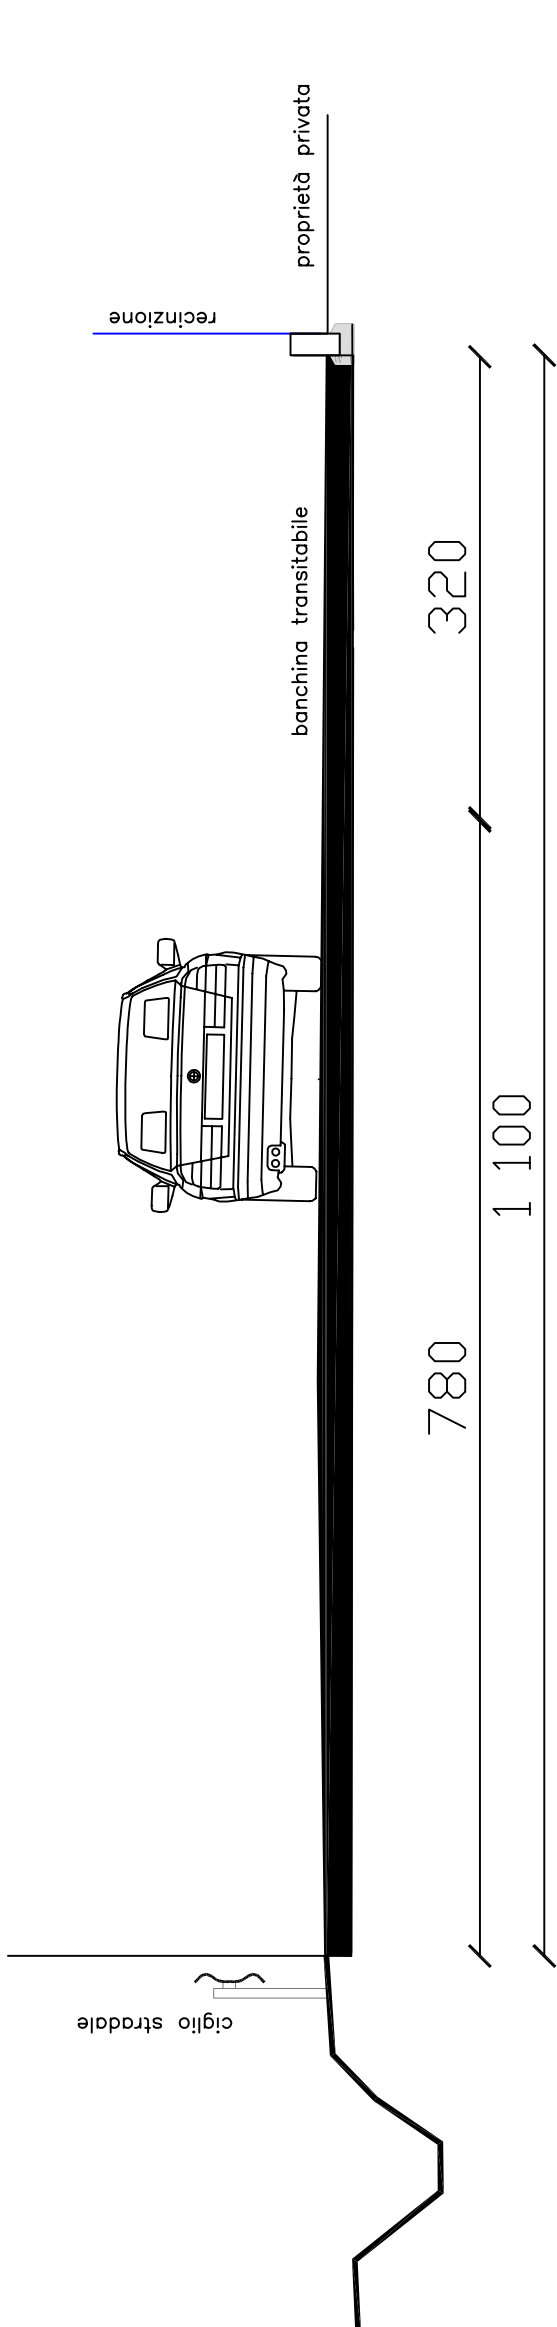
## SEZ.1-1

# STATO ATTUALE

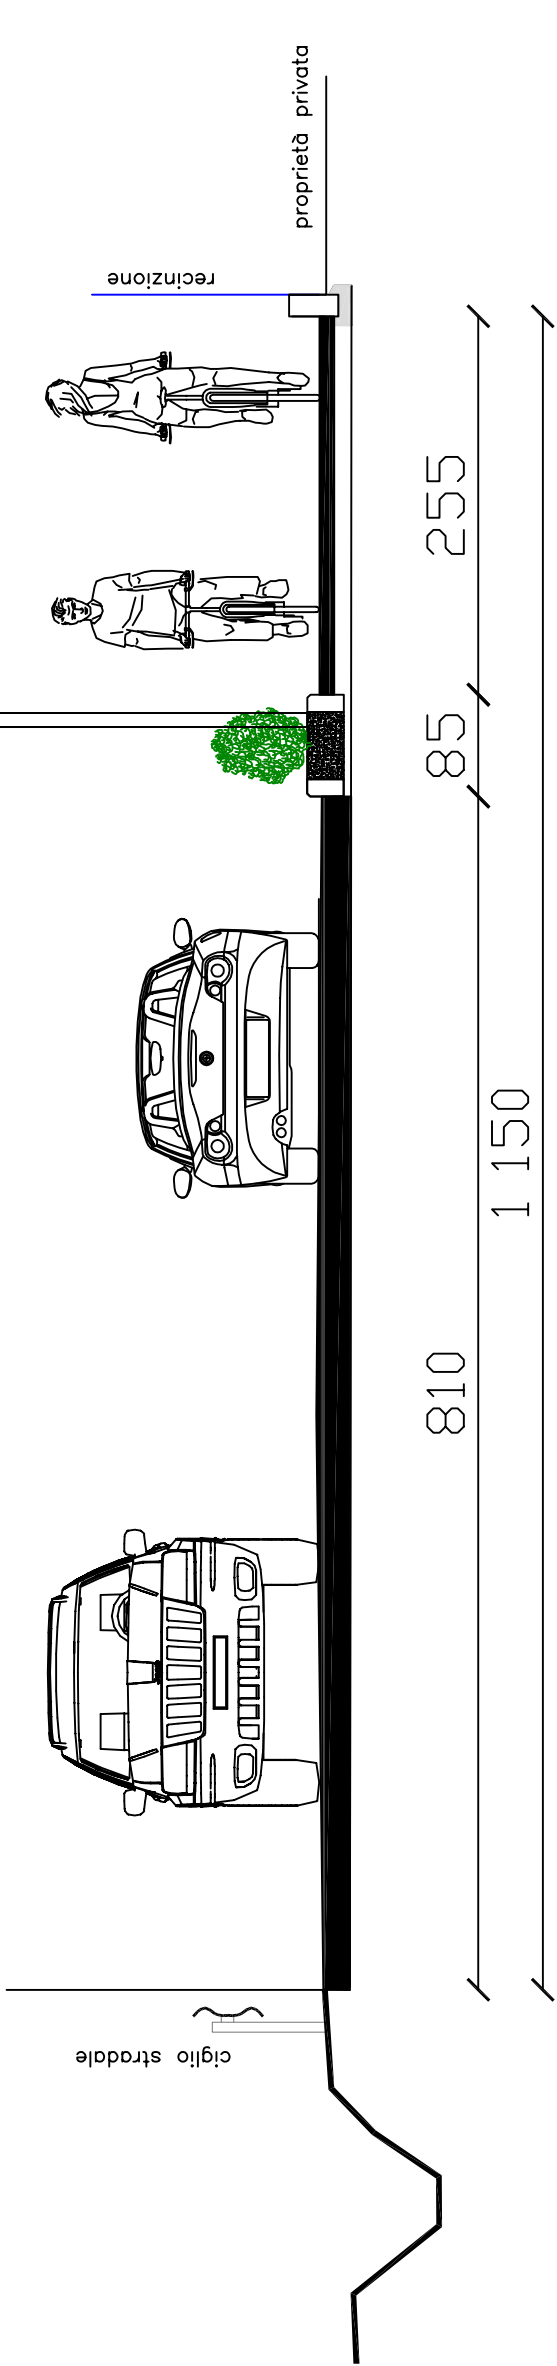
## SEZ.2-2

# STATO DI PROGETTO

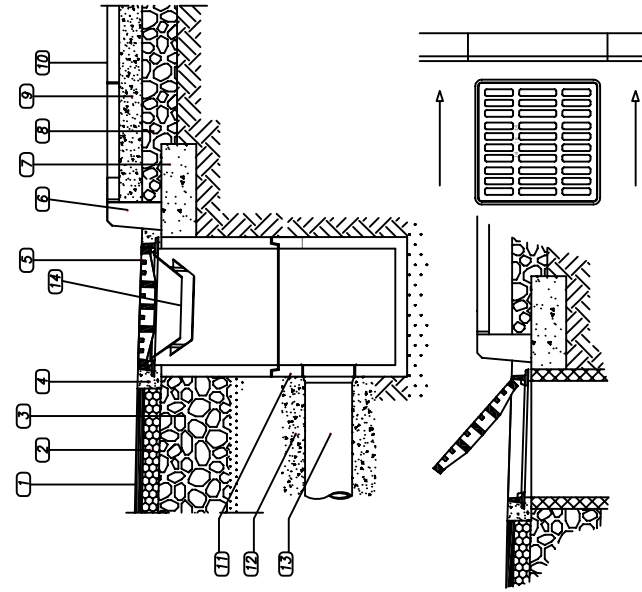
PARTICOLARE CADITOIA STRADALE

| □ | Tubo PVC diam.200 pend.1% |
